## LIEBFRAUEN-BASILIKA IN TRIER:

# Die Rose blüht

*Zum Weltkulturerbe zählt die Liebfrauen-Basilika in Trier. Die Schäden am gotischen Zentralbau in Form einer Rose – Sinnbild der Gottesmutter Maria – waren umfangreicher als erwartet. In vier Jahren wurden sie behoben, dies mit größtmöglicher Rücksicht auf die Originalsubstanz. Die nun fertiggestellten Arbeiten werden als Meisterleistung gelobt. Die Rose ist gleichsam neu erblüht.*

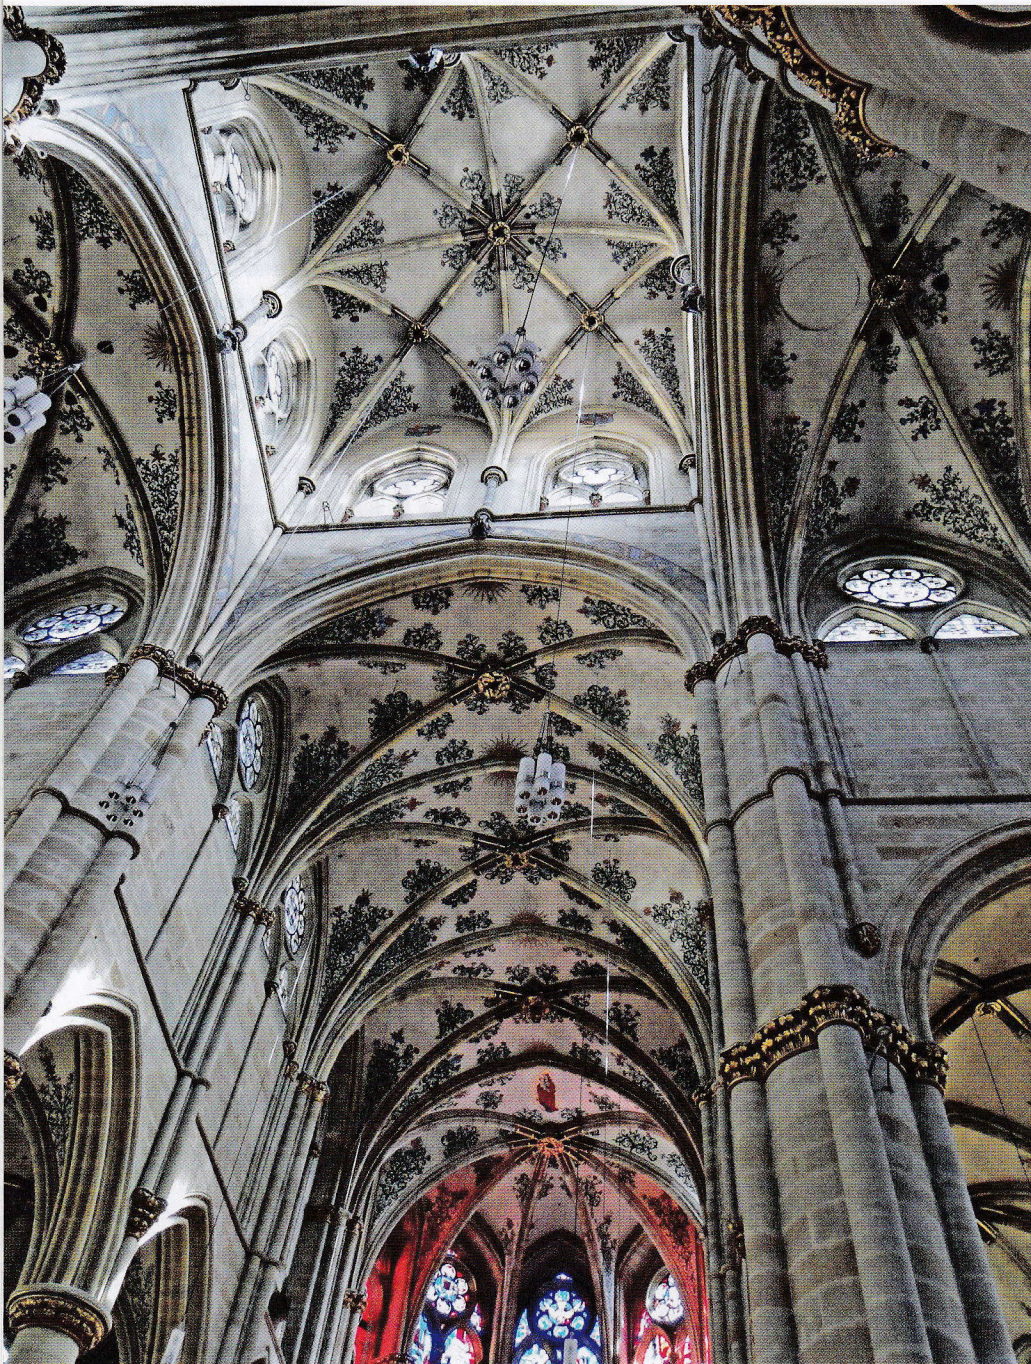
Vierungsturm und Chor  
Foto: Dr. Dipl.-Geol. H. Wolfgang Wagner

Nach Angaben des beauftragten Steinmetzbetriebs (Bungert & Wirtz Steinwerkstatt) wurden 600 Vierungen hergestellt und eingesetzt. Dabei sei besonders darauf geachtet worden, die historische Oberflächenbearbeitung unter Einsatz eines Zahnbeils originalgetreu nachzuempfinden. Zum Versetzen und Verfugen habe man einen speziell gemischten historischen Kalkmörtel mit ähnlichen Eigenschaften wie mittelalterliche Kalkmörtel eingesetzt. Die neuen Werkstücke sind
